Nou Casino La Constància

SALVEM EL CASINO 2.0

DOSSIER INFORMATIU

ESTAT DE CONSERVACIÓ

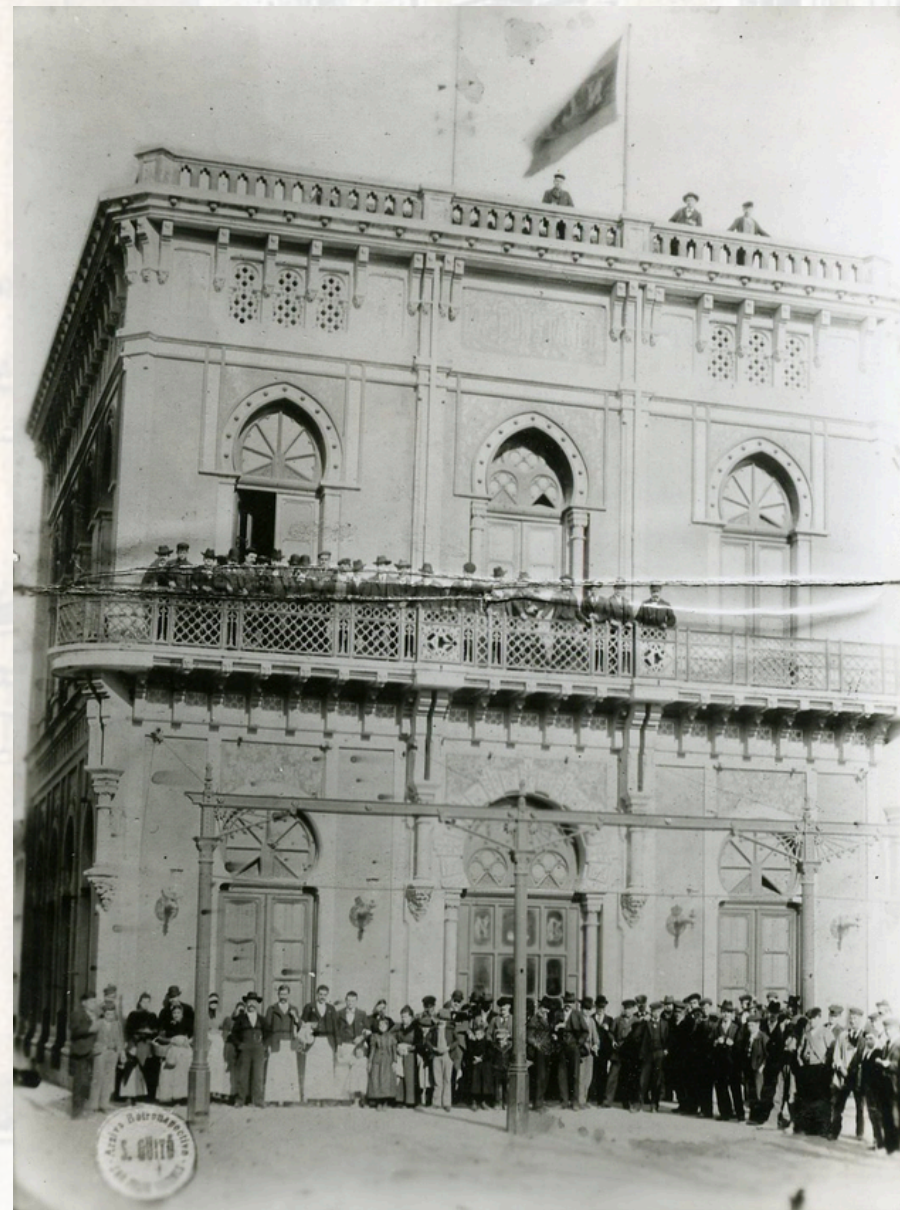
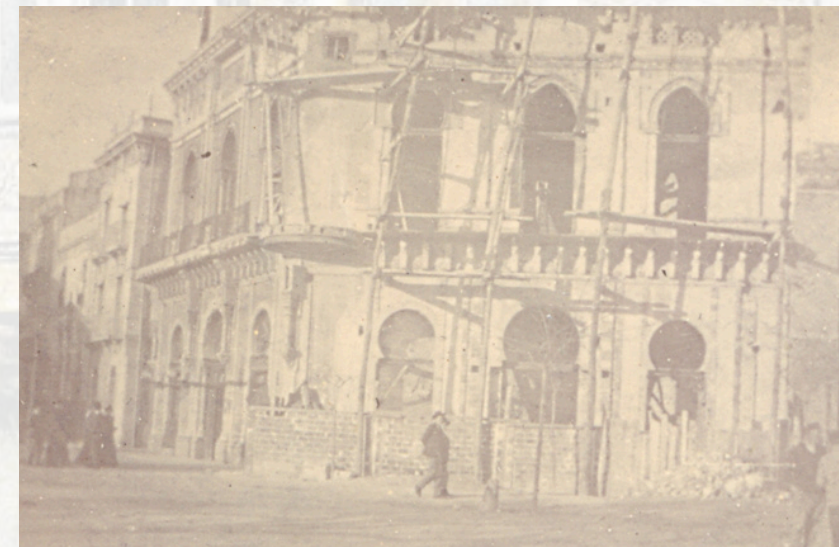
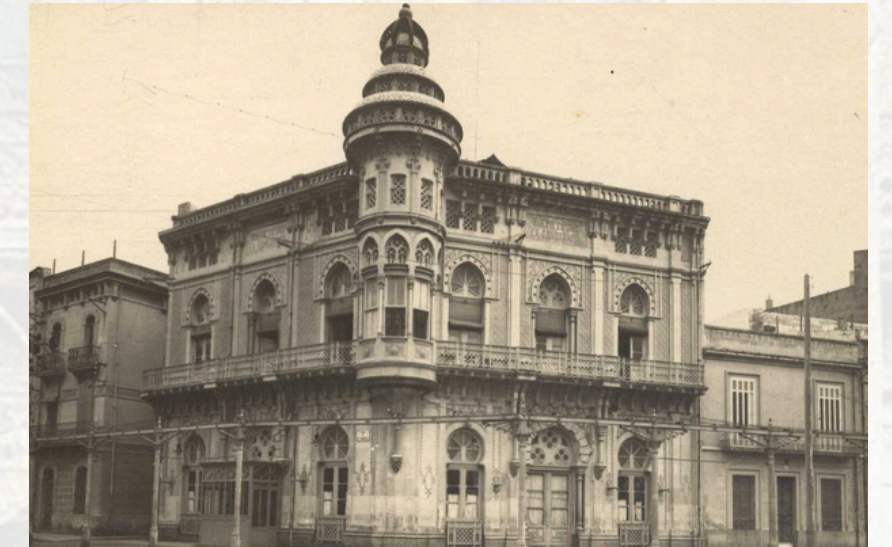
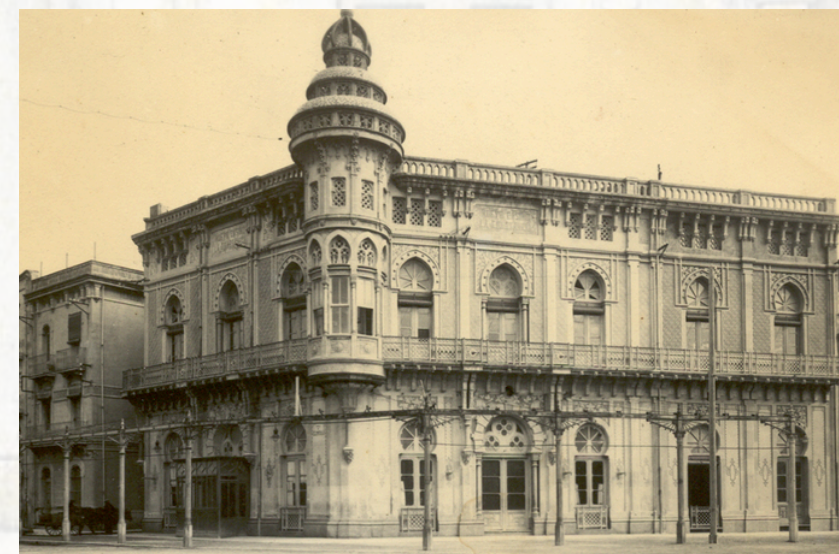
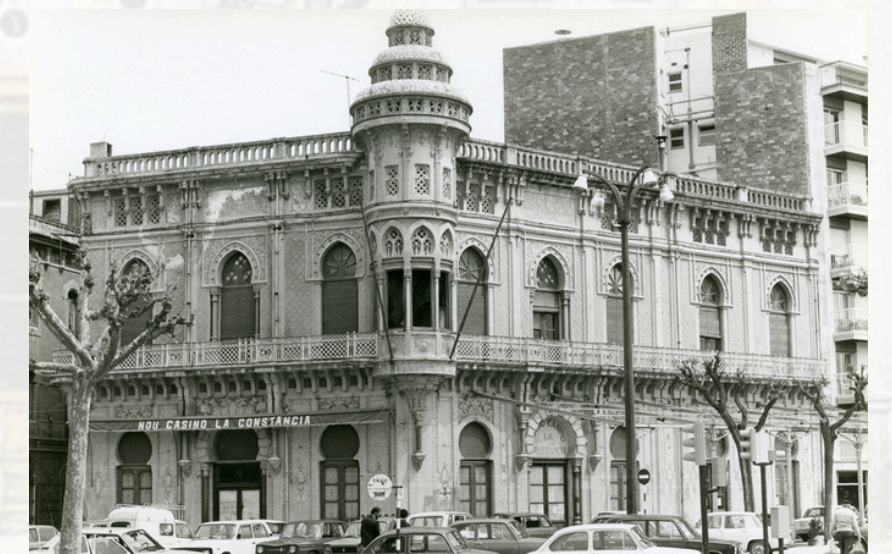
Malauradament, tot i la declaració patrimonial, des de llavors la degradació de l'edifici ha estat constant. A l'interior van aparèixer humitats i esquerdes a causa dels nous edificis construïts al costat i al nul manteniment dels desaigües de la coberta, i a poc a poc les teles d'aranya i la brutícia van anar apoderant-se de les sales.

En l'exterior, tot i que es va pintar la façana a la dècada de 1990, el nul manteniment ha causat l'arenització dels bells esgrafiats modernistes, el desgast de les portes balconeres i l'entrada d'aigua per les esquerdes de la cúpula. Per altra banda, les filtracions que pateixen els balcons estan ocasionant el trencament de les mènsules, que cauen a la vorera i posen en perill als vianants.

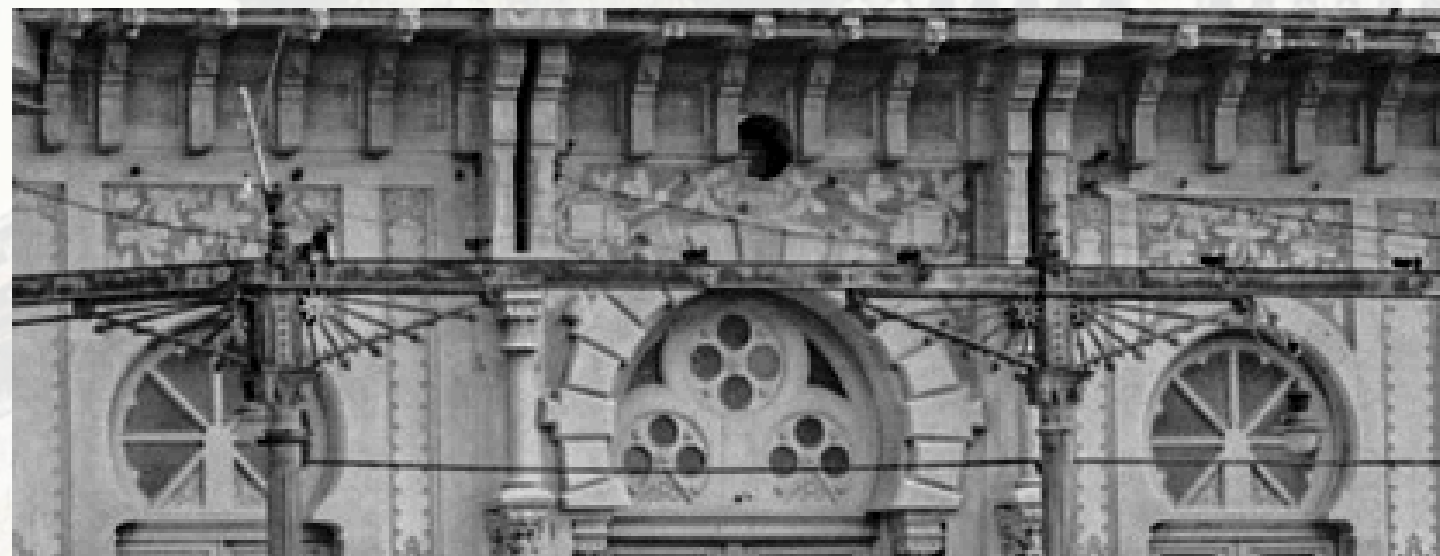
Gelosies planta baixa

L'estudi de la façana ha revelat una deterioració important en els esgrafiats modernistes del primer pis, així com en els paraments de la planta baixa. El balcó presenta nombroses esquerdes que amb els anys han provocat la filtració de l'aigua de la pluja, l'oxidació de les bigues metàl·liques que sostenen la llosa i el trencament de les mènsules que hi ha sota. D'altra banda, és necessari reposar tots aquells elements originals de l'edifici que amb el pas dels anys han anat desapareixent, com les cares grotesques que existien sota els balcons, el remat de la triple cúpula o les gelosies dels finestrals de la planta baixa.

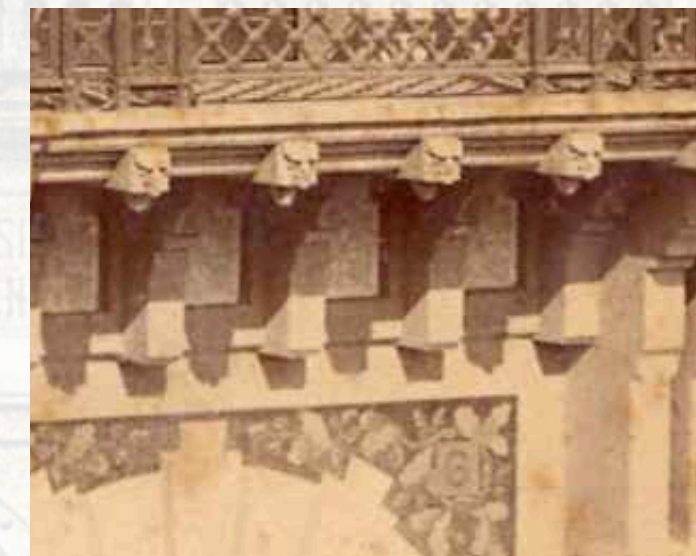
Cares grotesques

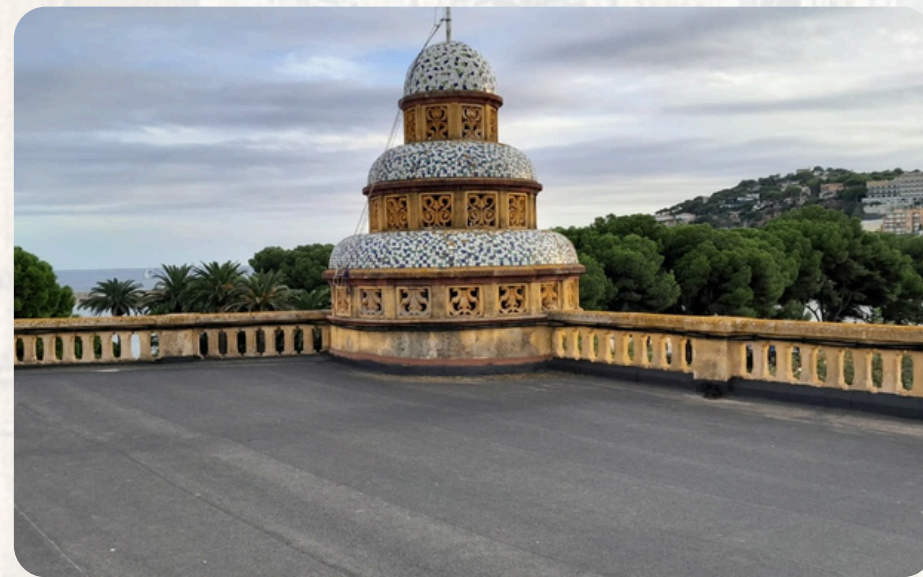
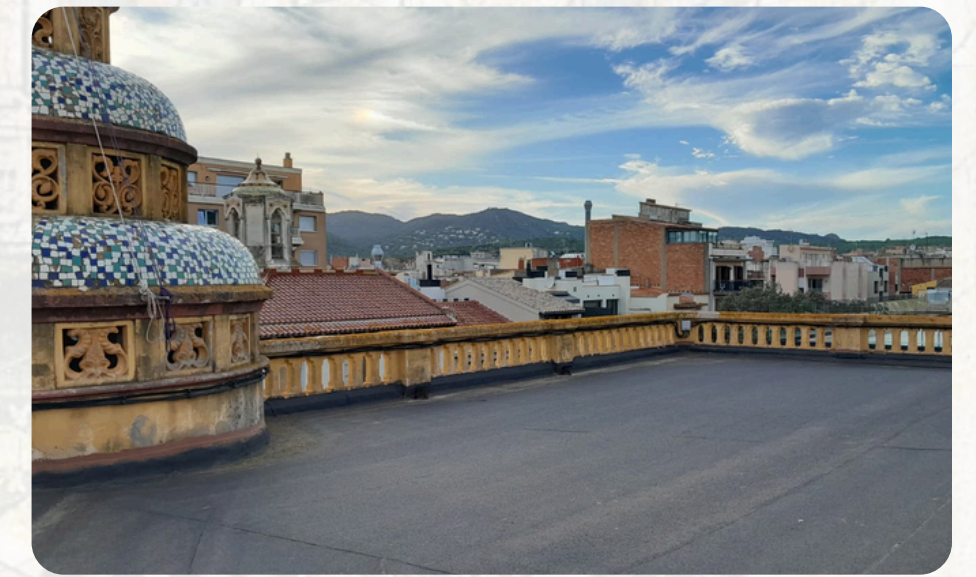
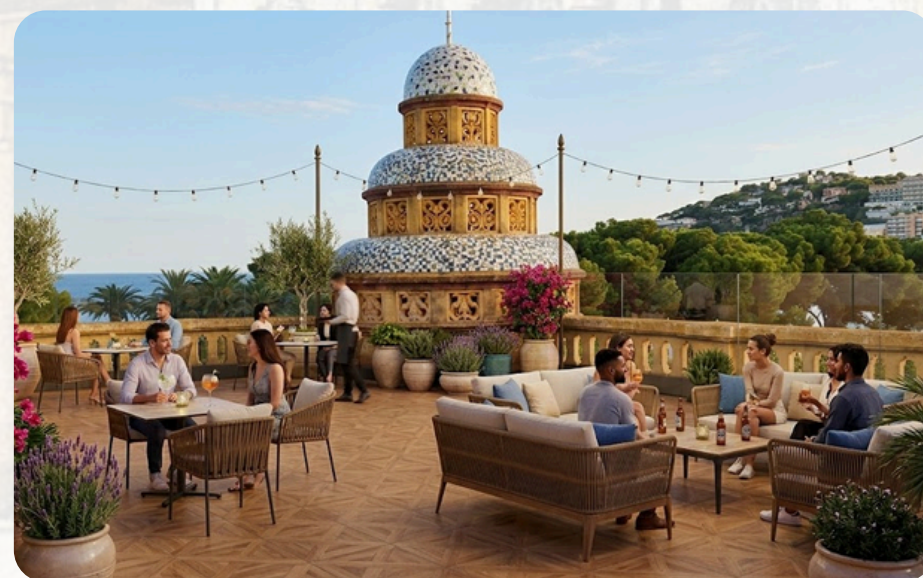
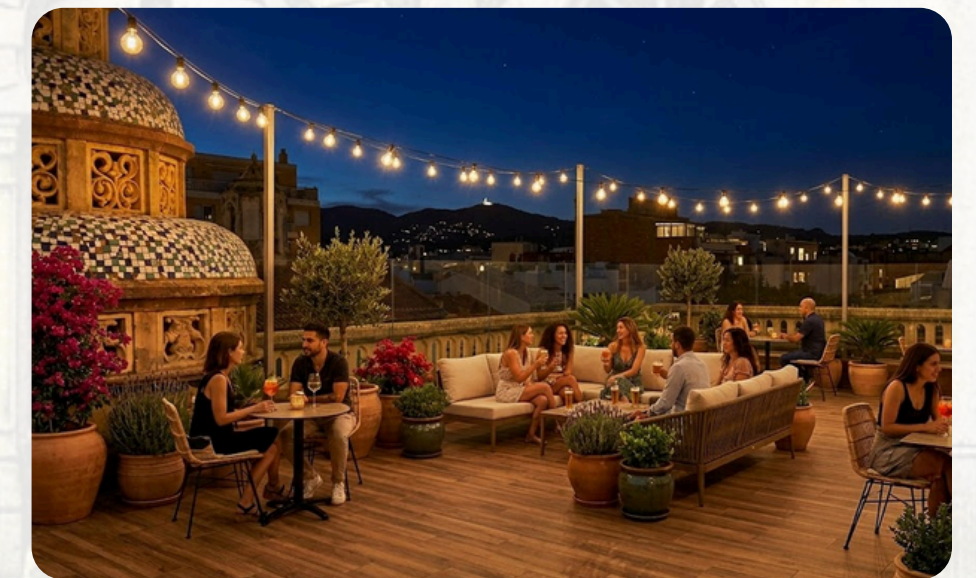
FASE 3: Adequació de les golfes i nova terrassa. Les golfes ocupen la meitat de la superfície de la segona planta del Casino i avui dia es troben infrautilitzades. La seva adequació i reforma permetrà la creació de quatre noves sales que podran tenir usos diversos com a despatxos per entitats, zona de coworking o magatzems. Alhora es pretén dur a terme la reforma de la coberta per habilitar-hi una terrassa d'estiu i ampliar així l'oferta d'oci de la nostra ciutat. A continuació una recreació de com podria quedar aquesta terrassa:

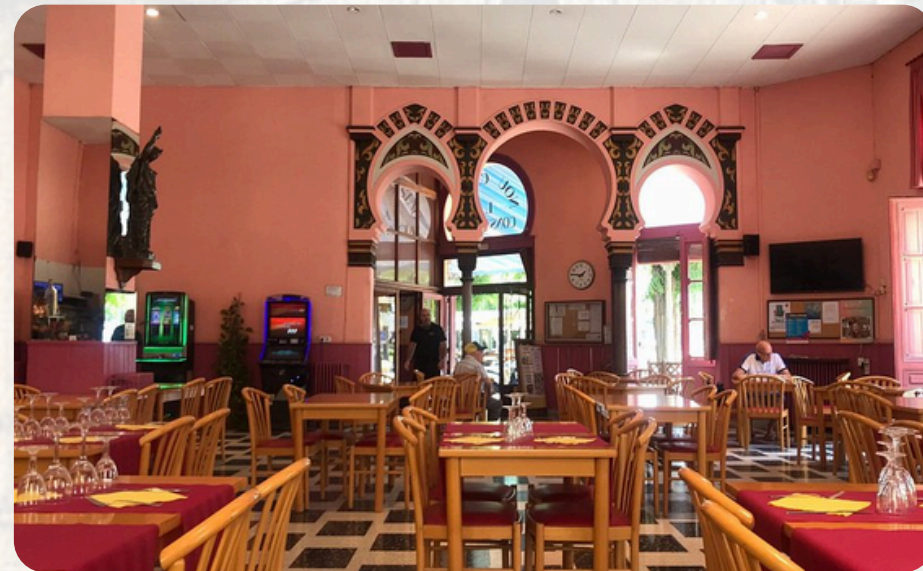
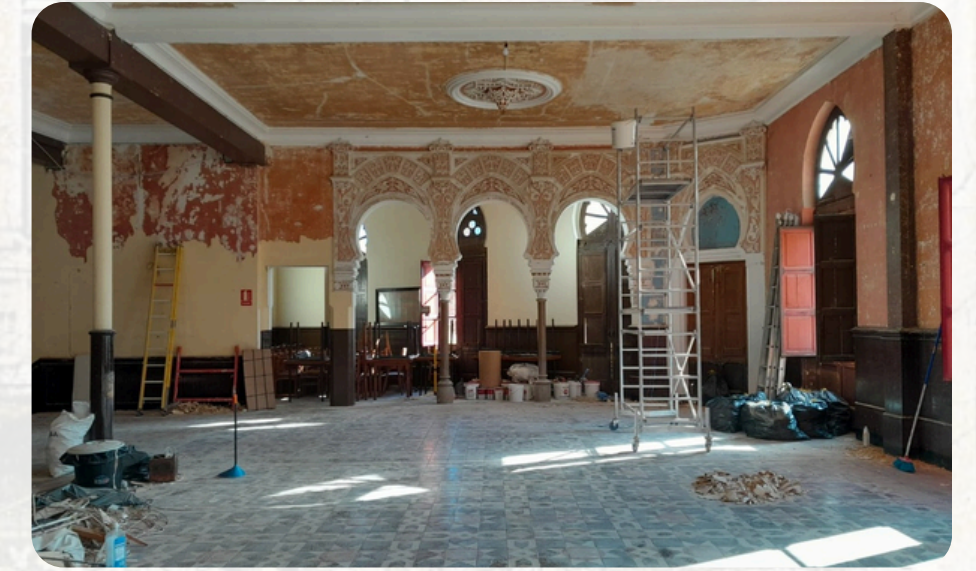
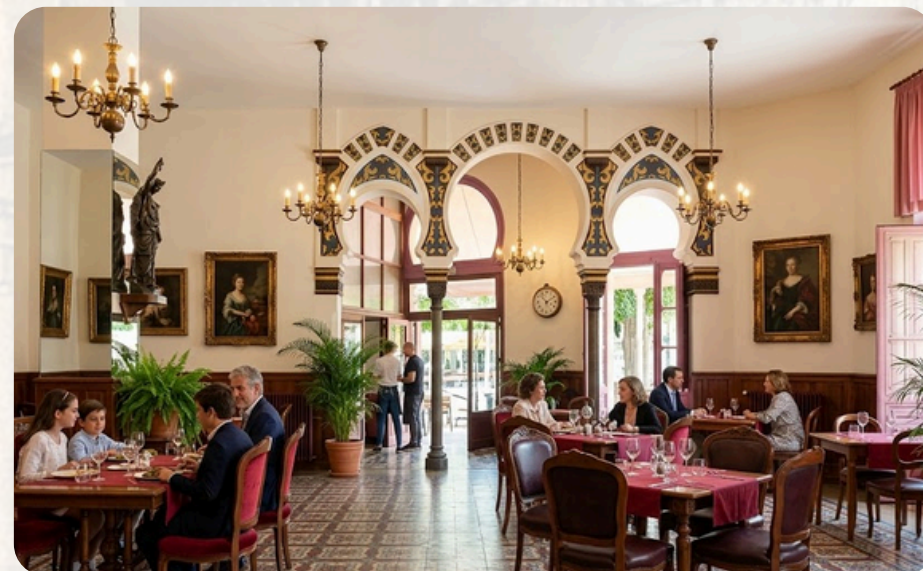
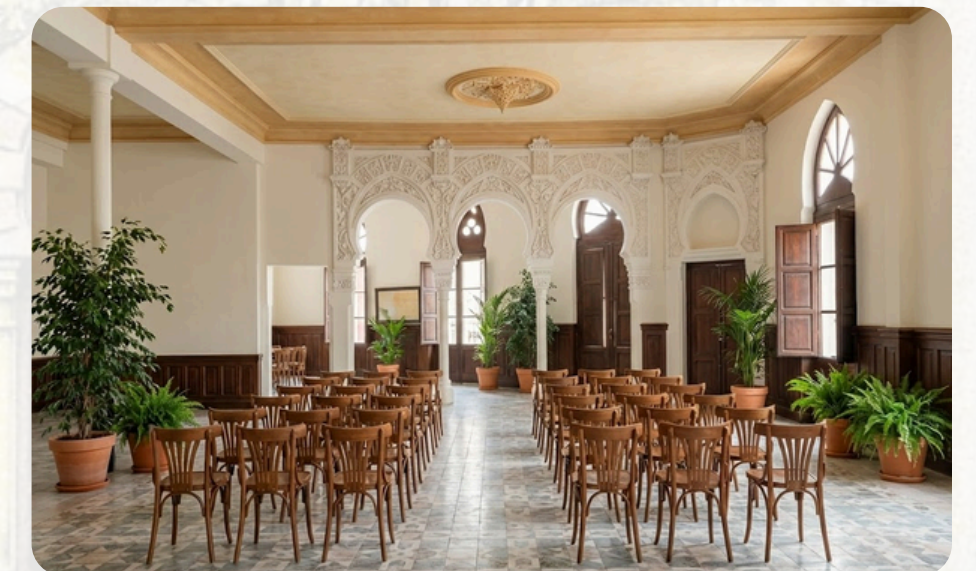
FASE 4: Rehabilitació interior. Aquesta és una fase que va iniciar-se l'any 2025 amb la rehabilitació de la sala de socis de la planta baixa i que ha continuat aquest 2026 amb la rehabilitació de la sala de ball i de l'accés lateral. Es tracta d'obres que l'entitat ha pogut assumir (de moment) amb recursos propis i que han millorat substancialment l'aspecte deteriorat d'aquests espais, alguns dels quals feia dècades en què no s'actuava. Amb aquestes actuacions hem aconseguit habilitar la sala de socis per fer-hi activitats en petit format, i convertir la sala de ball en un espai polivalent on poder tenir exposicions muntades alhora que es fan altres activitats com tallers, conferències, visites guiades o concerts. Queda pendent rehabilitar en un futur la biblioteca històrica i el menjador del bar-restaurant. A continuació una recreació de com podria quedar el menjador i la sala de ball un cop s'acabin les obres:
